# 壁画の移築保存と展示環境について

## —イタリア ポツジャルド サンタ・マリア・デッリ・アンジェリ教会 及びアルド・モーロ博物館の調査から—

木村 仁美

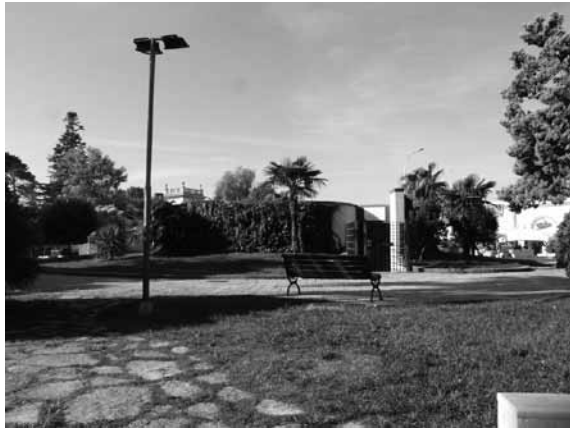
図1 アルド・モーロ博物館（外観）

この教会と博物館は、プーリア州レッツェ県ポツジャルドの旧市街地の中心に位置し、教会はマトウリチェ・ディ・サン・サルヴァトーレ教会前の広場に隣接したドン・ジョバンニ・ミンゾーニ通りの路上の下にあり、1929年に偶然発見された。1955年頃にローマ中央修復研究所によって壁画の切り出しおよび修復が行われ、その壁画を保存・展示するためパスクワレ・エピスコポ広場にアルド・モーロ博物館が新設され1975年に開館した[図1]。壁画が元あった地下教会も整備され1999年にレプリカが設置された[図2]。

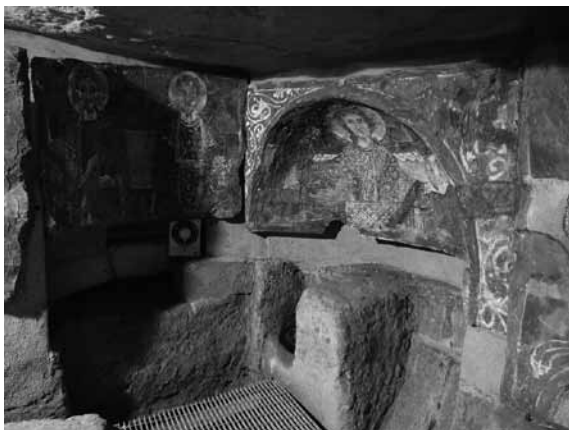
図6 吸引装置 (左の壁画 図5-11の下)

置し天井は鉄筋コンクリートの梁で補強してある。窓はなく、東の壁面に吸引装置が設置されているが、管理人がスイッチを入れに訪れなければ動かず、また地下教会の中すべての空調整備ができるほど大きなものでもない[図6]。照明は上からスポットライト方式で照らされ、博物館より色は白く強い光のライトを使用していた。

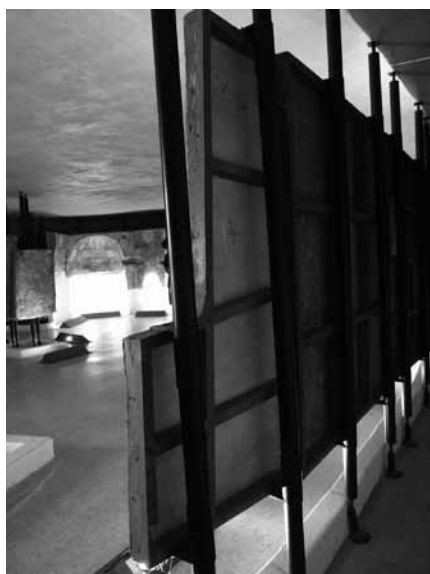
図7 西の壁画の裏側

次に、展示物について記述する。オリジナルは凝灰岩に漆喰を塗りその上に描かれた壁画である。現在、博物館に展示されているものは、壁から切り出され、布で裏打ちし金網を下地にしてモルタルを塗り、格子状に組まれた木の支持体に固定してある[図7]。また、モルタルの接着力を強化するため植物繊維を利用してある場合もある。

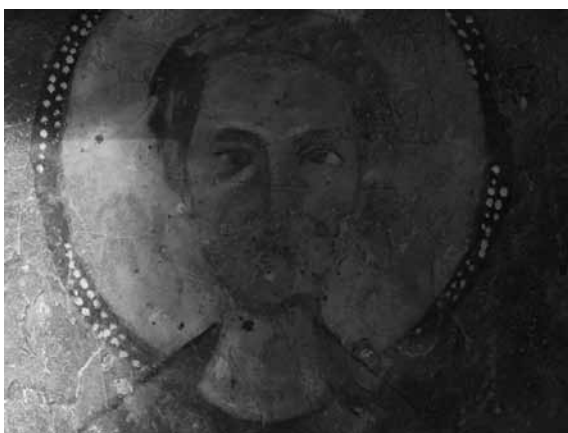
図 12 主祭壇左手の壁画 図 5-9 黒い斑点

低温度 27.1℃ というように非常に高い温度であるとわかる。ここで、最低湿度及び温度の値が図 8 のクライモグラフの生物被害が発生しやすい領域に入っていることから、この教会の環境は生物被害が発生しやすい状態を継続的に保っている可能性が高いと考えられる。そして、レプリカがここに設置されてから現在まで 10 年以上は経過しているということからも、地下教会内に図 11, 12 のような生物被害が起きていることは高湿度及び高温の継続が一要因だと考えられる。このレプリカはオリジナルよりも高湿度や高温に強く作られているにもかかわらず、10 年の歳月でカビが発生したことを考えると、もし地下教会にオリジナルを現状保存していた場合、環境変化に脆い古い文化財はまたたくまに生物被害に浸食されていたと考えざるを得ない。

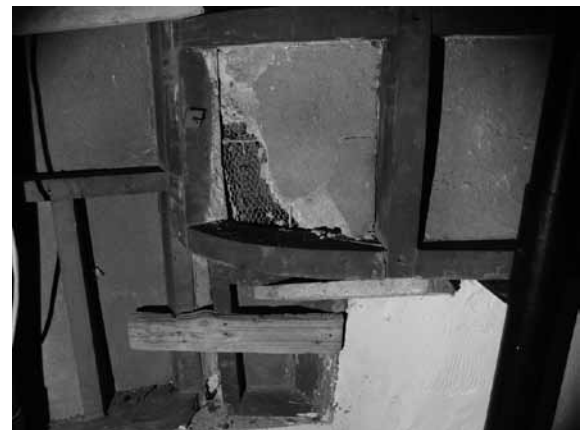
図 13 主祭壇の裏側 モルタルが大きく剥落し金網が露出している

たしかに、地下教会よりも良い環境条件にあるアルド・モール博物館ではあるが、懸念される問題点は多々ある。例えば、壁画、支持体、つなぎのモルタルとの間に起こる損傷を取り上げる。壁画が描かれているのは凝灰岩、支持体は木、それらをつなぎとめるためにモルタルや金網、植物繊維などが使われている。これら材料は、[表 3] を見ると、熱膨張率及び適正な湿度条件が大きく異なっていることがわかる。特に、木は周りの温湿度条件によって膨潤と収縮を繰り返し、反りやひび割れが起ることも多い。実際、この壁画の

支持体である木材にも亀裂が入っている部分が何か所も見受けられ、また、モルタルが金網や別のモルタル層、支持体から剥離し、大きく崩壊している部分も見られたり、壁画との接合部から亀裂が広がったり、モルタルそのものが変形していたりというように、モルタルの劣化は目視によって多く確認できた[図 13, 14]。さらに、壁画が壁画自体の重みによって亀裂が生じていると考えられる箇所もある。このような現象は、急激な温湿度変化によって異なる材料ではその伸び縮みが違うため結合部でストレスを生じることが一つの原因として考えられる。

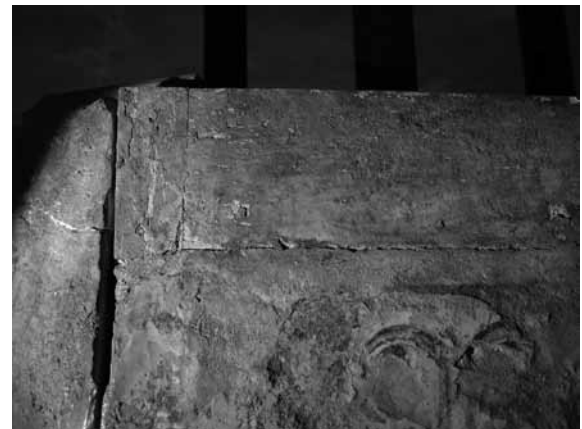
図 14 柱の北側の壁画 モルタルに壁画と木材の境目で亀裂が生じている
